福建省宁化县肖家矿区片麻岩矿（建筑用）

## 矿区生态修复方案

# 福建省宁化县肖家矿区片麻岩矿（建筑用） 矿区生态修复方案

编制单位：福建省196地质大队

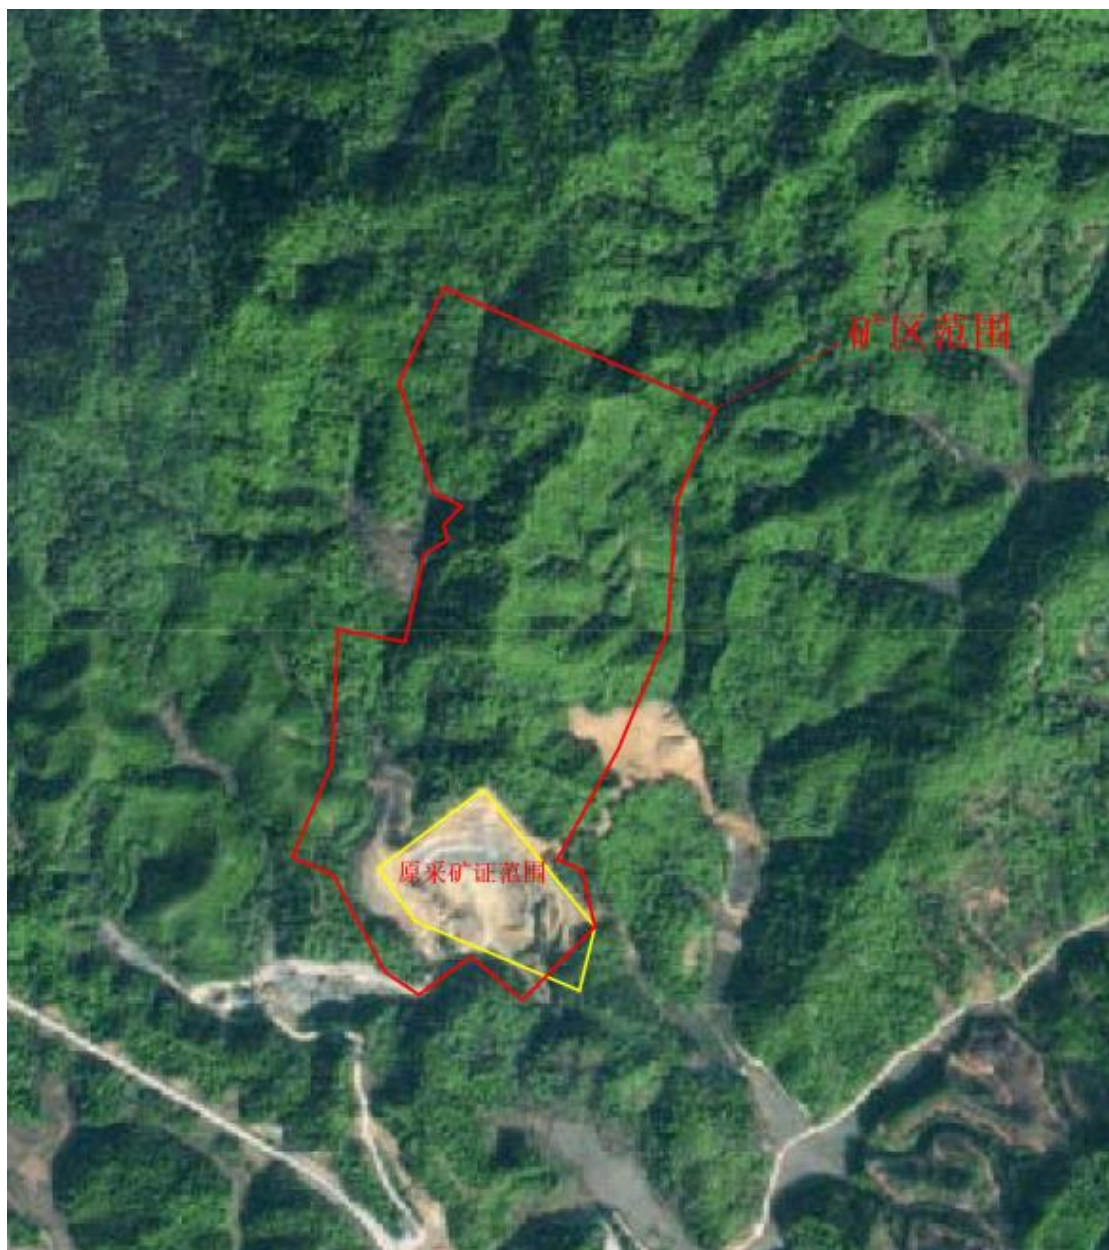
图 1-2 肖家矿区现状图

本矿区因原矿区建筑用片麻岩矿露天采区造成了部分土地损毁，破坏面积5.5973hm<sup>2</sup>。另外原矿区开采过程中产生的弃土未选择适宜场地进行堆放，矿区内形成了三处填方区，造成了部分土地损毁，破坏面积约4.1599hm<sup>2</sup>。

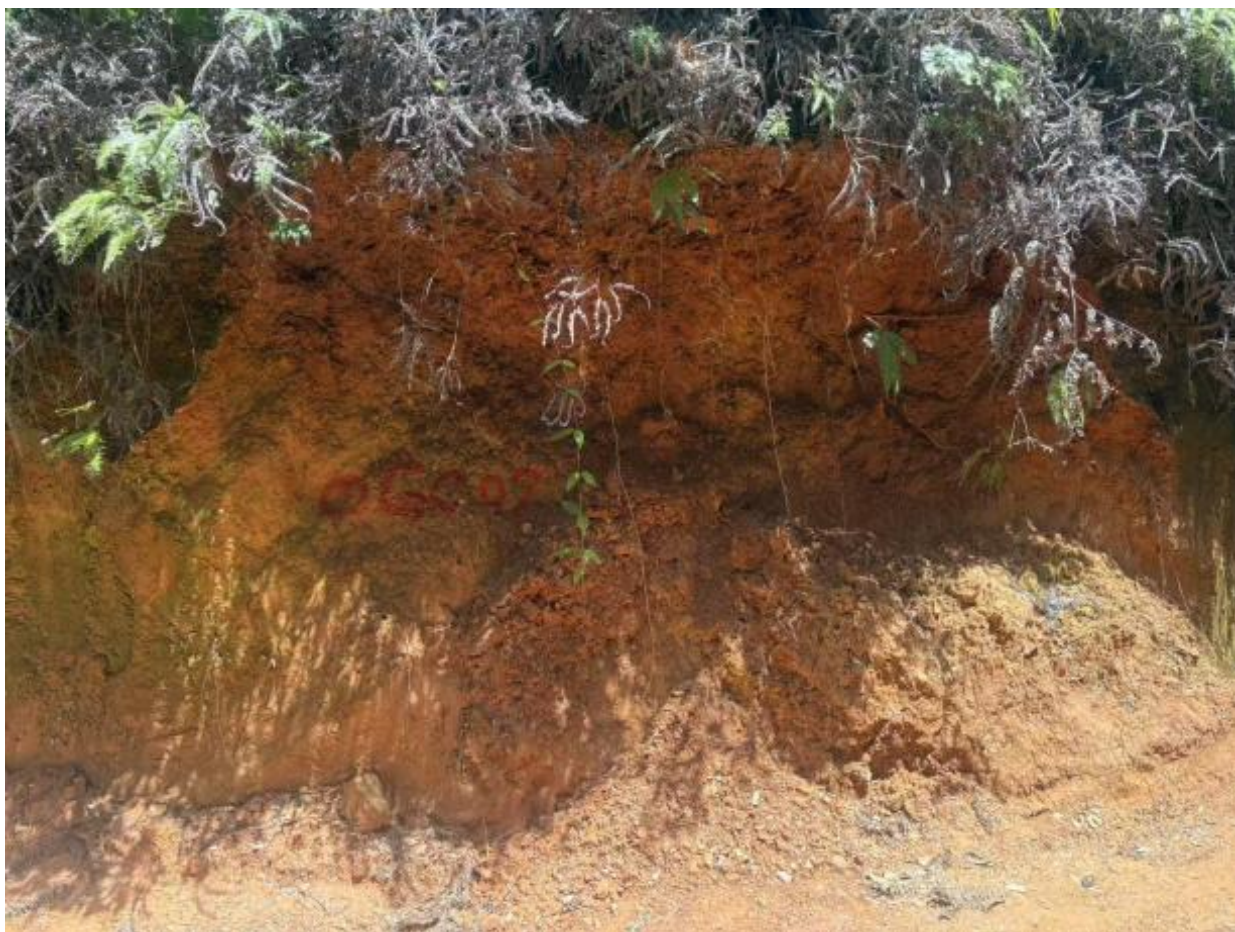
图 2-1 矿区典型土壤剖面

矿区所在地主要为黄壤土，分布广，面积大，占土地总面积的 94.2%。区内地表土厚度为 0-20.15m，平均 5.16m。成分主要由黄色、灰黄色粉质黏土组成，局部含未风化的小颗粒砾石、石英等物质，含量约 10-30%。土壤有机质 15-25mg/kg；pH 值 4.5-5.8，呈酸性；电导率 30-150，无盐渍化。土壤环境治理总体良好，无明显污染。因土体的特征和性质决定土壤保水和渗透能力差，极易被流水冲蚀，一旦地表扰动和植被破坏后，不但产生水土流失，而且流失量加大。根据 2019 年成都重环国保科技有限公司提交的《宁化县城南肖家矿区建筑用砂岩矿矿产资源开发利用项目环境影响报告书》对矿区和排土场的土壤环境质量监测报告，结果显示土壤各指标均符合《土壤质量环境农用地土壤污染风险管控标准(试行)》(GB15618-2018)中农用地土壤污染风险筛选值指标，见表 2-1，矿区内典型土壤剖面见图 2-1。

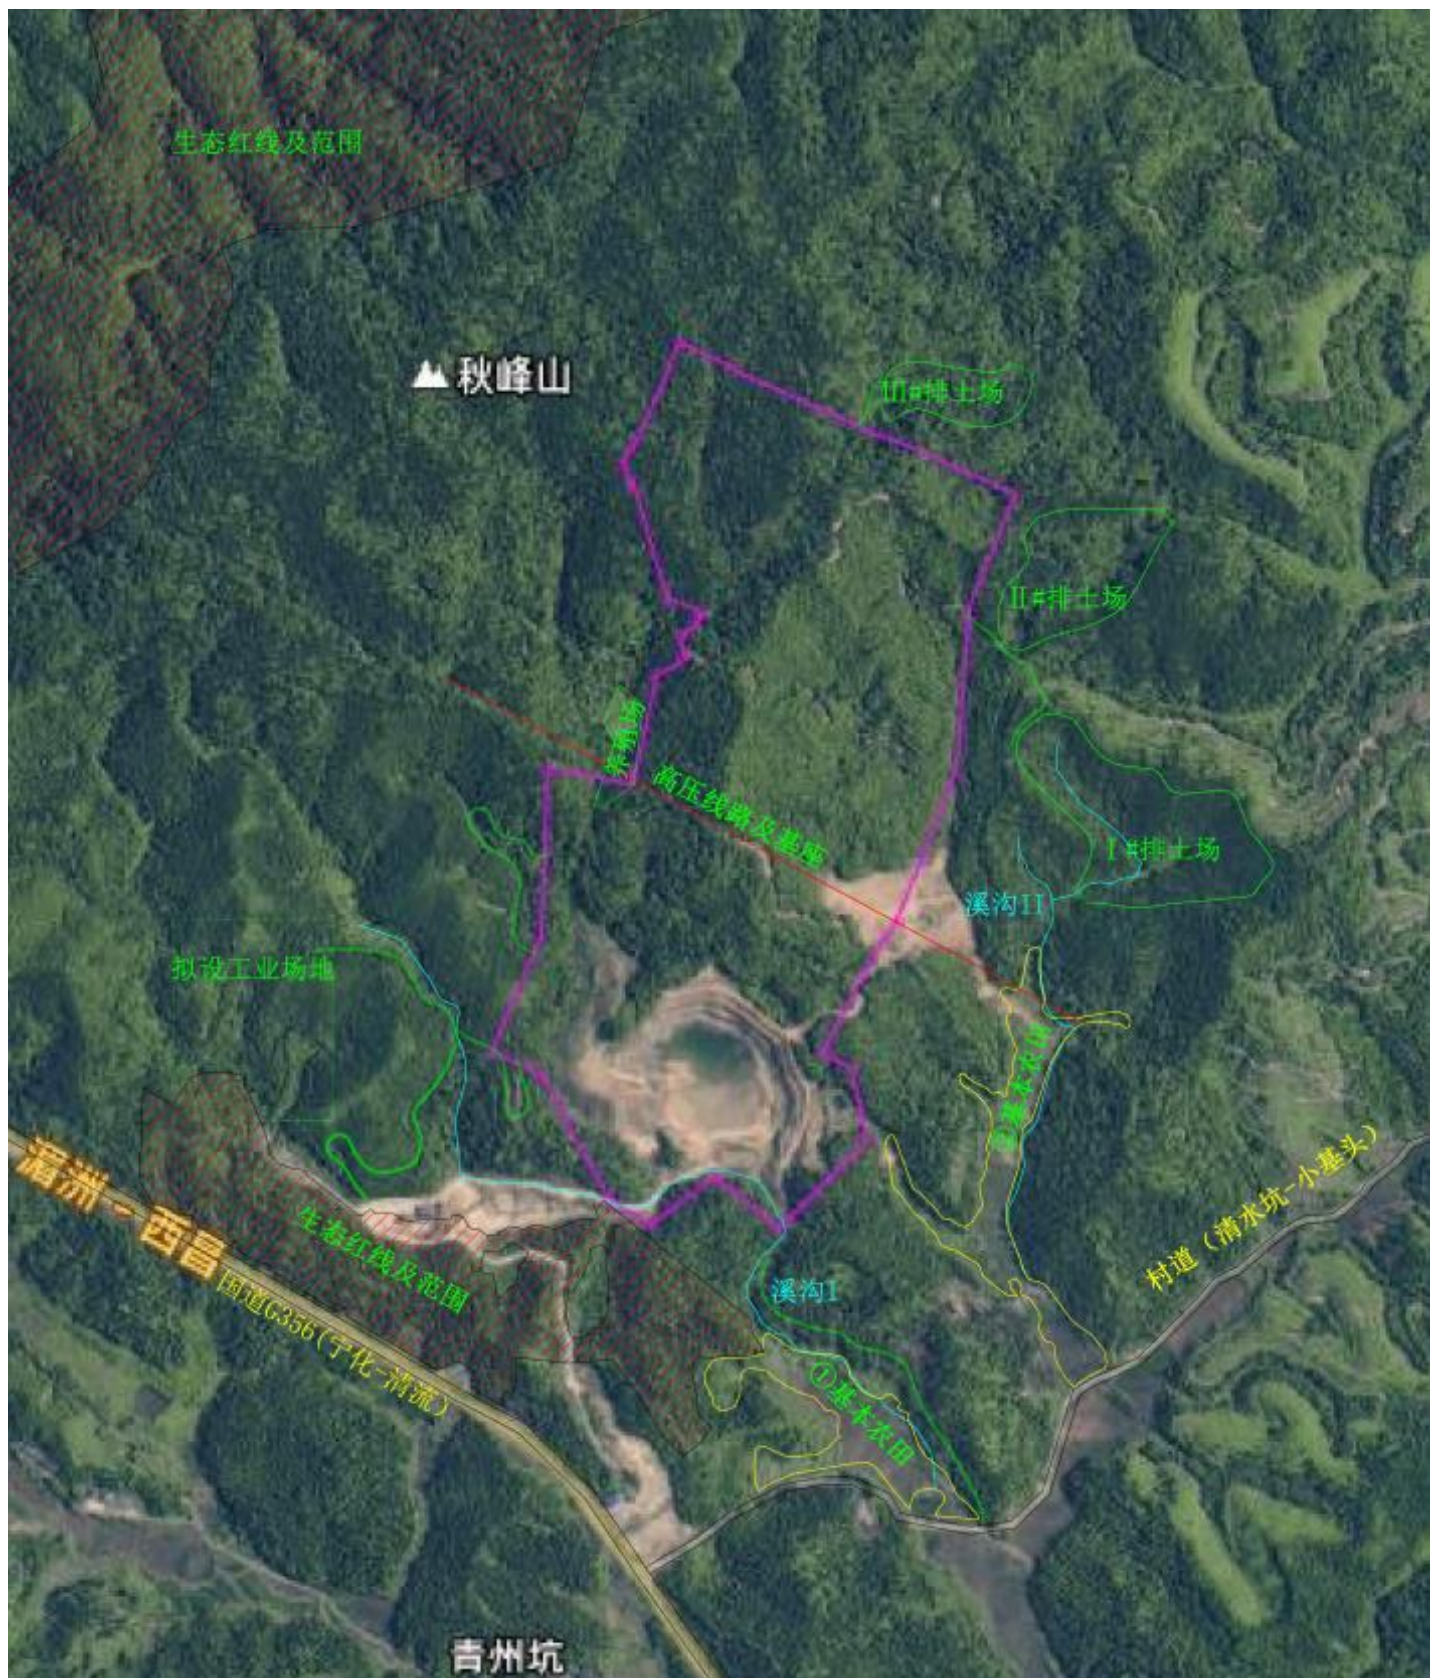
图 2-2 矿区遥感影像图

本次通过土地利用现状图、高分辨率遥感影像，开展肖家矿区景观状况调查。矿区外围以连片林地为主，自然生境连通性较好；采矿扰动区受开挖、堆土、道路分割阻隔，生境连通性下降。区域原生林地生境质量较高，矿区裸露采面、弃渣区生境质量指数偏低。受采矿活动切割影响，矿区内部景观破碎度较高，斑块细碎化明显；外围林地斑块完整，破碎度低。原生植被区景观稳定性强，扰动边坡、裸露区域受水土流失影响，稳定性较差。研究区整体土地利用类型多样，景观丰富度中等偏高，矿区内部用地类型单一，丰富度较低。矿区遥感影像图见图 2-2。

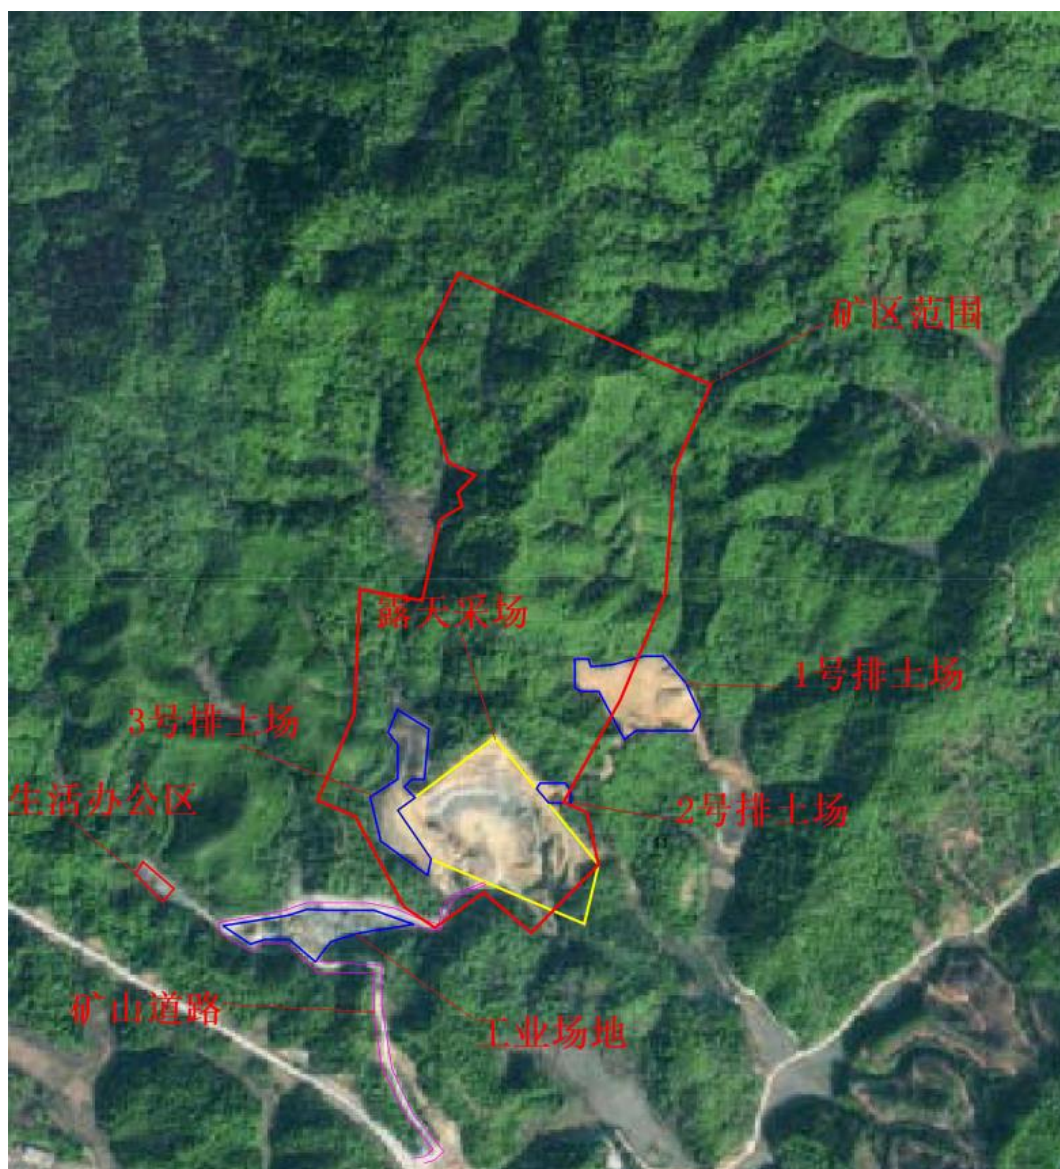
图 3-1 矿区现状图

矿区内分布有 CK1 旧采坑，台阶及缓坡未进行复垦，台阶未修筑拦挡矮墙、内侧未修筑排水沟，CK1 旧采坑破坏了原有地貌；因原矿区开采过程中产生的弃土未选择适宜场地进行堆放，矿区内形成了三处填方区排土场，总面积约  $4.1599\text{hm}^2$ ，目前尚未发生大规模滑坡，仅 1 号和 2 号排土场东部见小规模滑坡和坡面冲刷现象，3 处排土场破坏了原有地貌；附属场地(含:工业场地、生活办公区)为石料加工厂、临时生活办公建筑、矿区道路，破坏了原有地貌。现状条件下，矿区内分布有 CK1 旧采坑，由于上部岩石破碎，采场边坡发育有多处小规模崩塌和坡面冲蚀，在坡脚散落堆积，堆积物主要为残坡积土、强风化-中风化变粒岩，岩石直径  $0.1-1.5\text{m}$  不等，坡积残留少量堆积物，除此之外，评估区内未发现大规模滑坡、泥石流等不良地质灾害。依据矿山开采(或影响)不同区域分别作出如下评估：

矿区内分布有 CK1 旧采坑，采场面积约  $5.5973\text{hm}^2$ ，采壁高度  $25-94\text{m}$  不等，坡度角  $50-80^\circ$ ；由于上部岩石破碎，采场边坡发育有多处小规模崩塌，在坡脚散落堆积，堆积物主要为残坡积土、强风化-中风化变粒岩，岩石直径  $0.1-1.5\text{m}$  不等。除此之外，矿区内至今未发生大规模泥石流、滑坡、地裂缝、地面塌陷、地面沉降等地质灾害。区内及周围目前无居民居住，区内无重要交通要道或建筑设施。潜在的地质灾害为崩塌、滑坡，在强降雨等气候条件作用下，可能发生崩塌、滑坡等灾害，其危害性小到中等、危险性小。现状地质灾害危险性小到中等。
